# SZCZEGÓŁOWA

## INWENTARYZACJA MOSTU

**Nazwa inwestycji:** Projekt remontu mostu przez Bóbr w m. Prądocinek  
w ciągu drogi powiatowej nr 1147F w km 5+463.

Poznań 2011r.

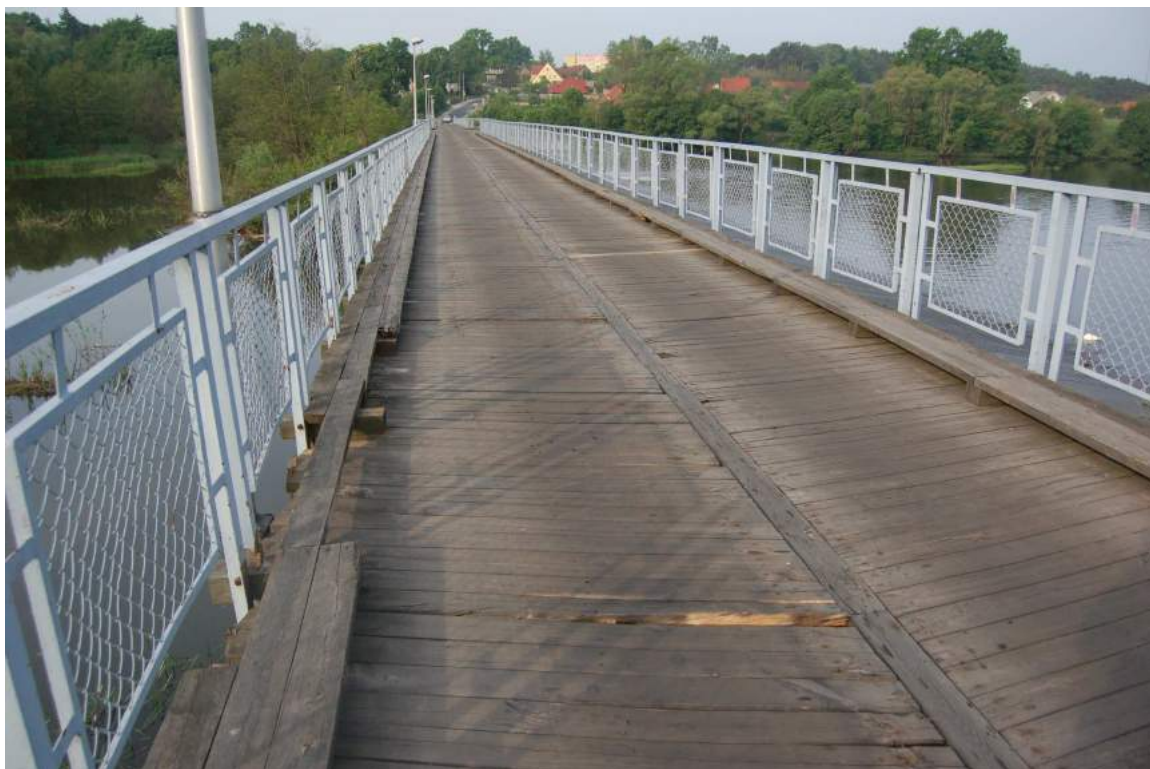
Konstrukcja nawierzchni – pokład dolny i górny oraz poprzecznice drewniane są wyeksploatowane. Znaczne deformacje, spękania i obecność szkodliwych grzybów świadczą o znacznym stopniu degradacji tych elementów. Występują lokalne ubytki dyliny pokładu górnego.

Fot.2. Drewniana nawierzchnia jezdni

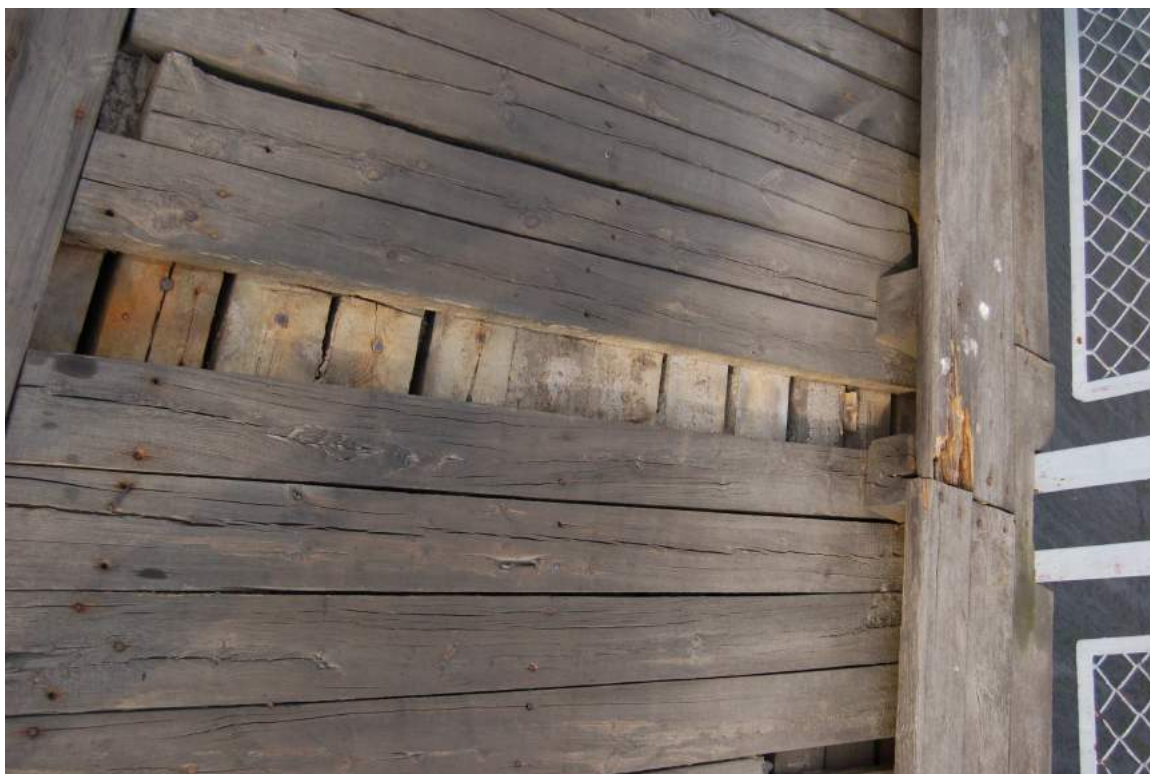
Fot.3. Ubytki w nawierzchni jezdni

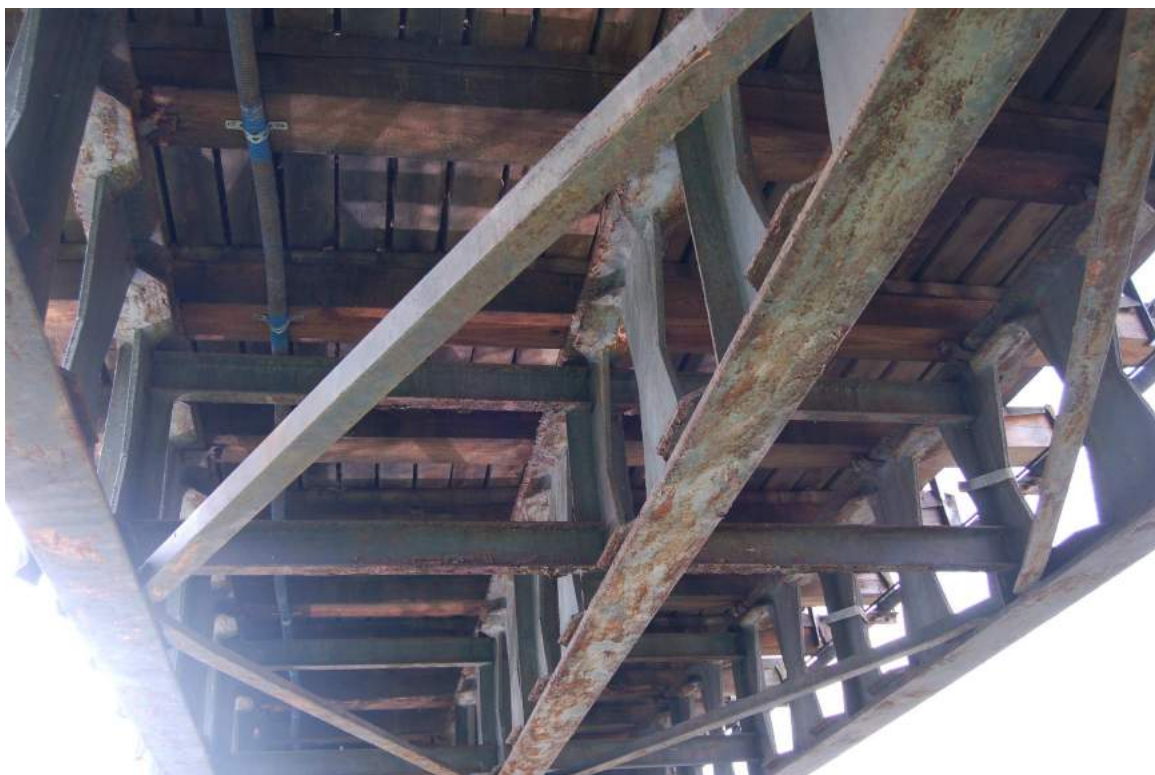
Dźwigary główne stalowe oraz stalowe elementy stężające nie wykazują nadmiernych przemieszczeń lub deformacji. Na powierzchniach elementów stalowych zaobserwowano ślady zaawansowanej korozji.

Fot. 4. Widok od spodu konstrukcji

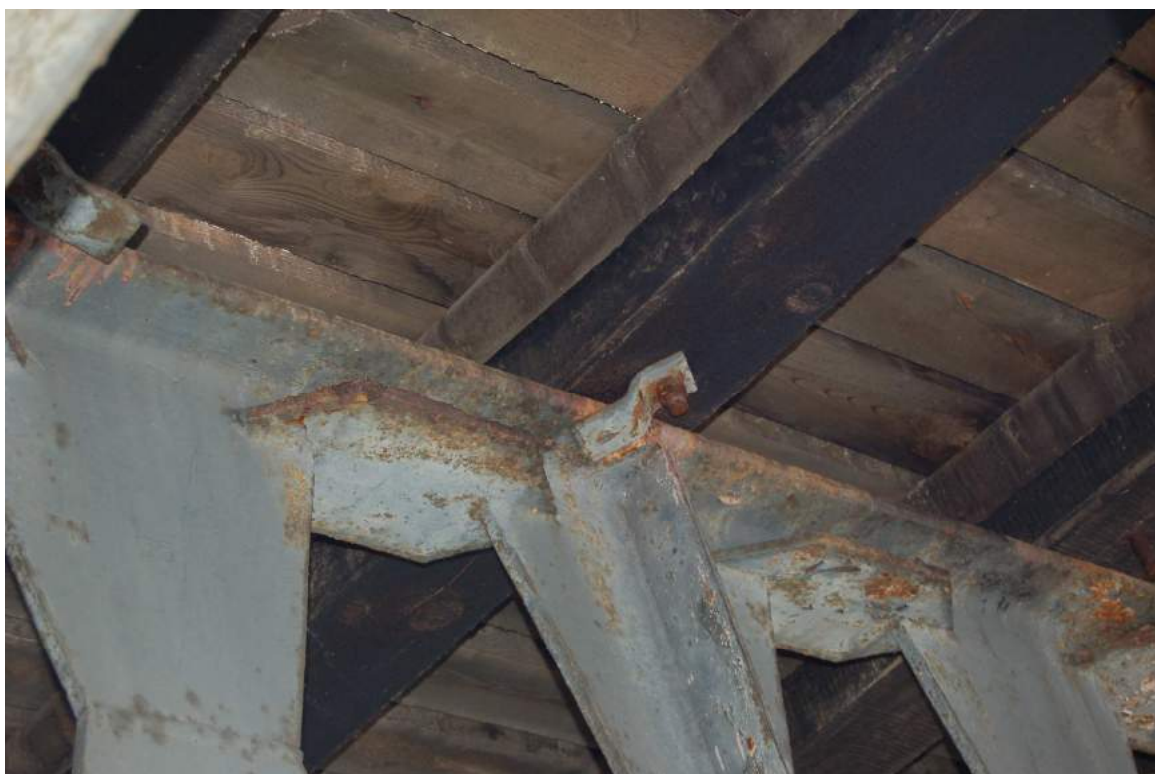
Fot. 5. Mocowanie belek poprzecznych do dźwigarów

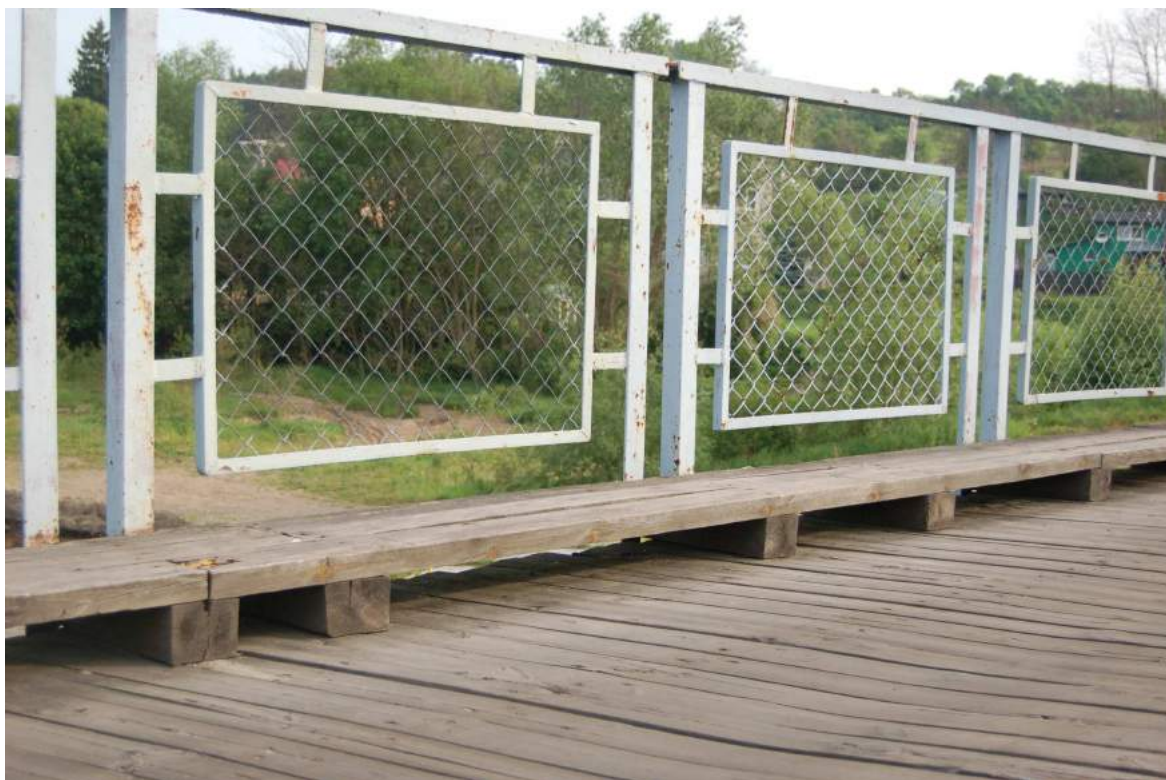
Na powierzchni balustrad stalowych występują nieliczne ogniska korozyjne.

Fot. 6. Balustrady

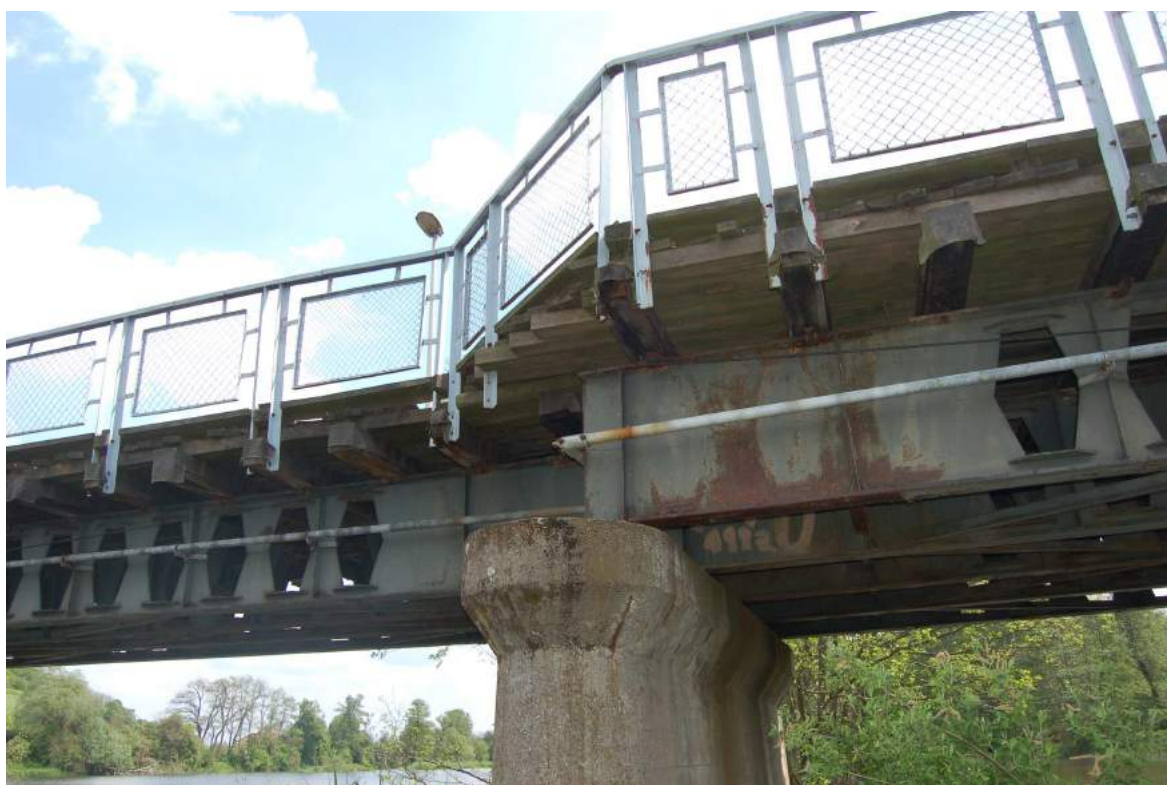
Fot. 7. Mocowanie balustrad do belek poprzecznych

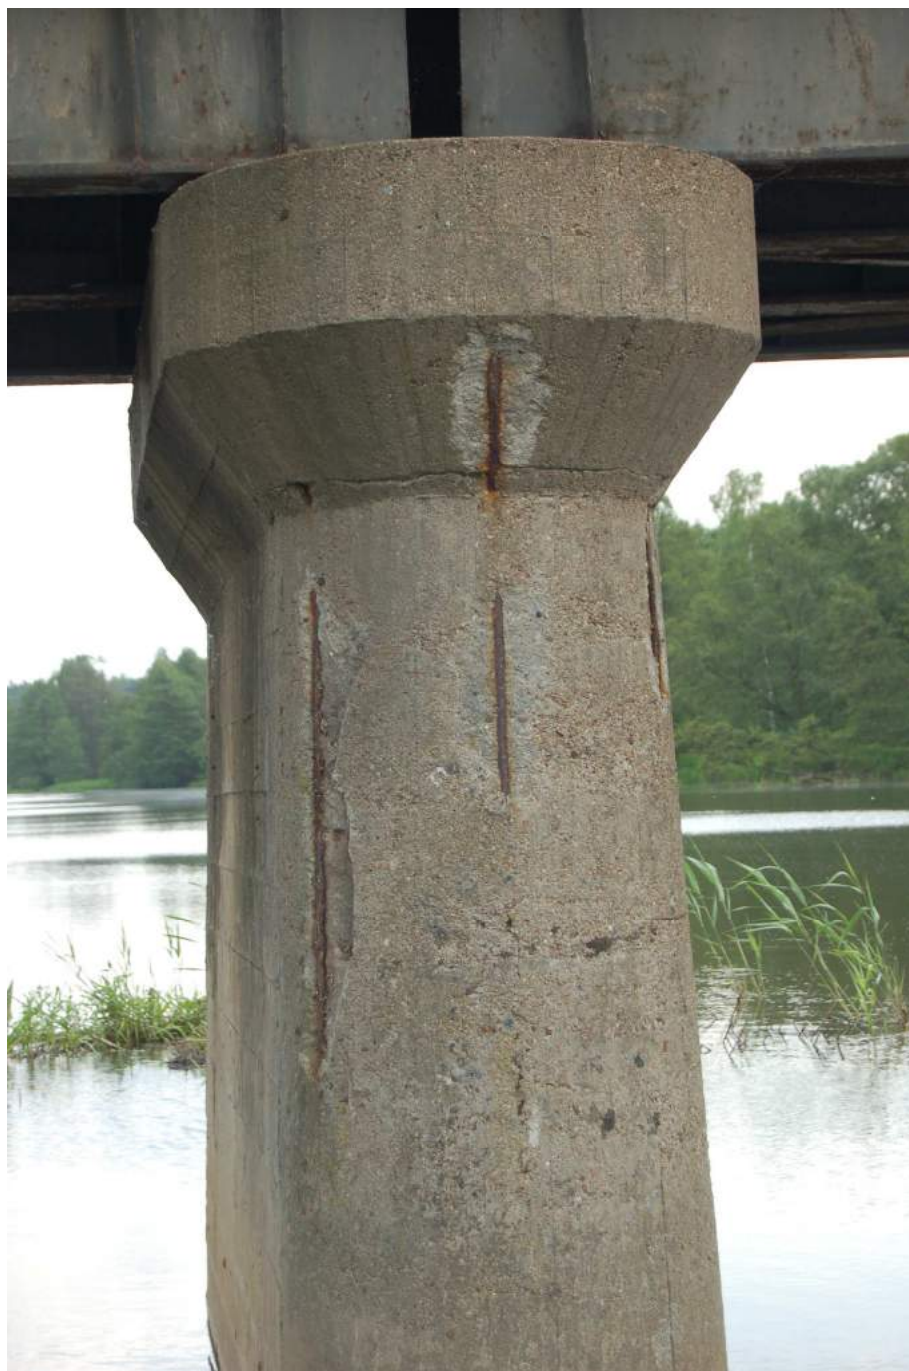
Stan podpór pośrednich oraz przyczółka od strony Prądocinka jest zadowalający. Oględziny elementów wykazały lokalne ubytki otuliny betonowej. W przyczółku od strony Dychowa widoczne są ubytki spoin między blokami kamiennymi.

Fot. 8. Widok na filar

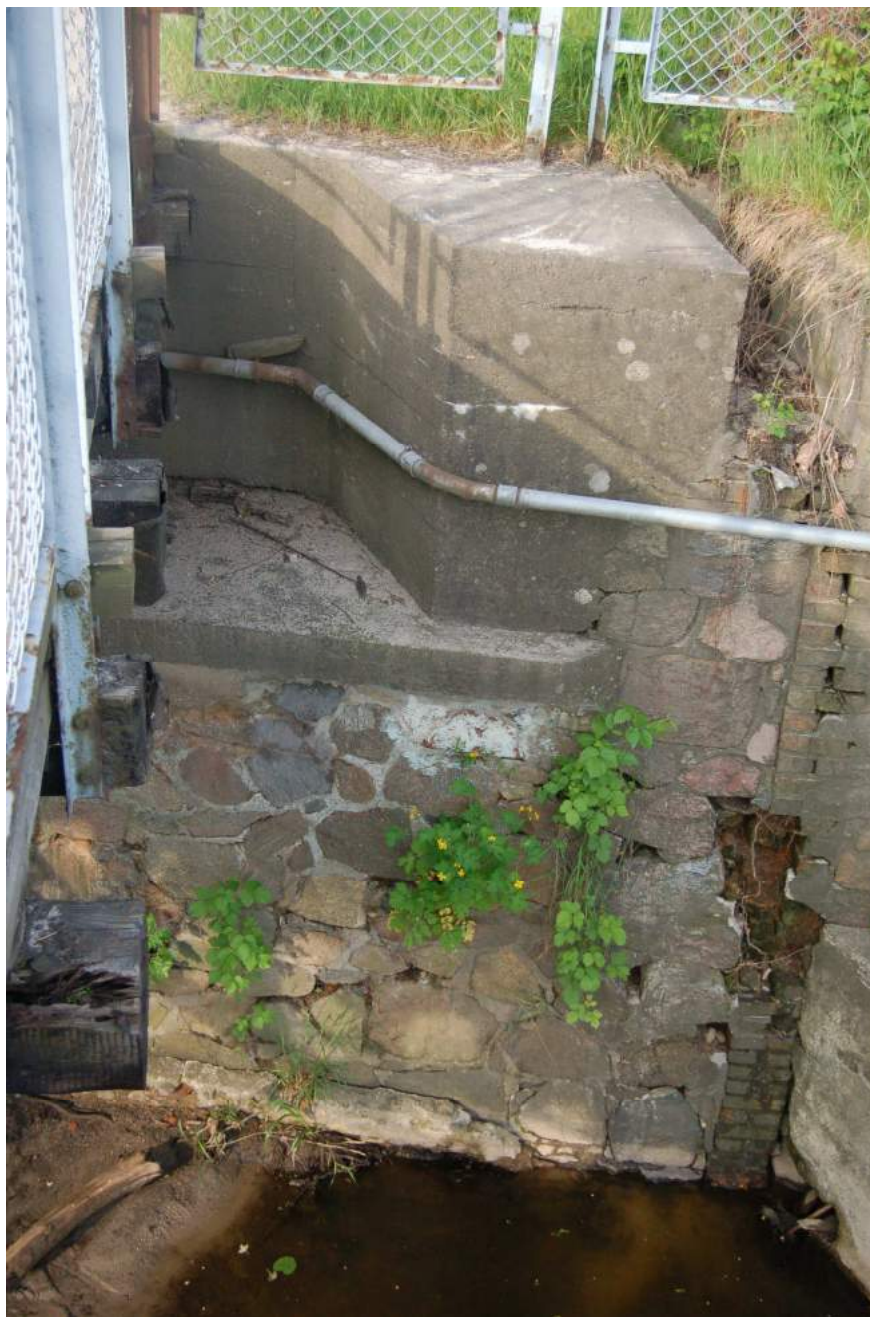
Fot. 9. Widok na przyczółek od strony Dychowa

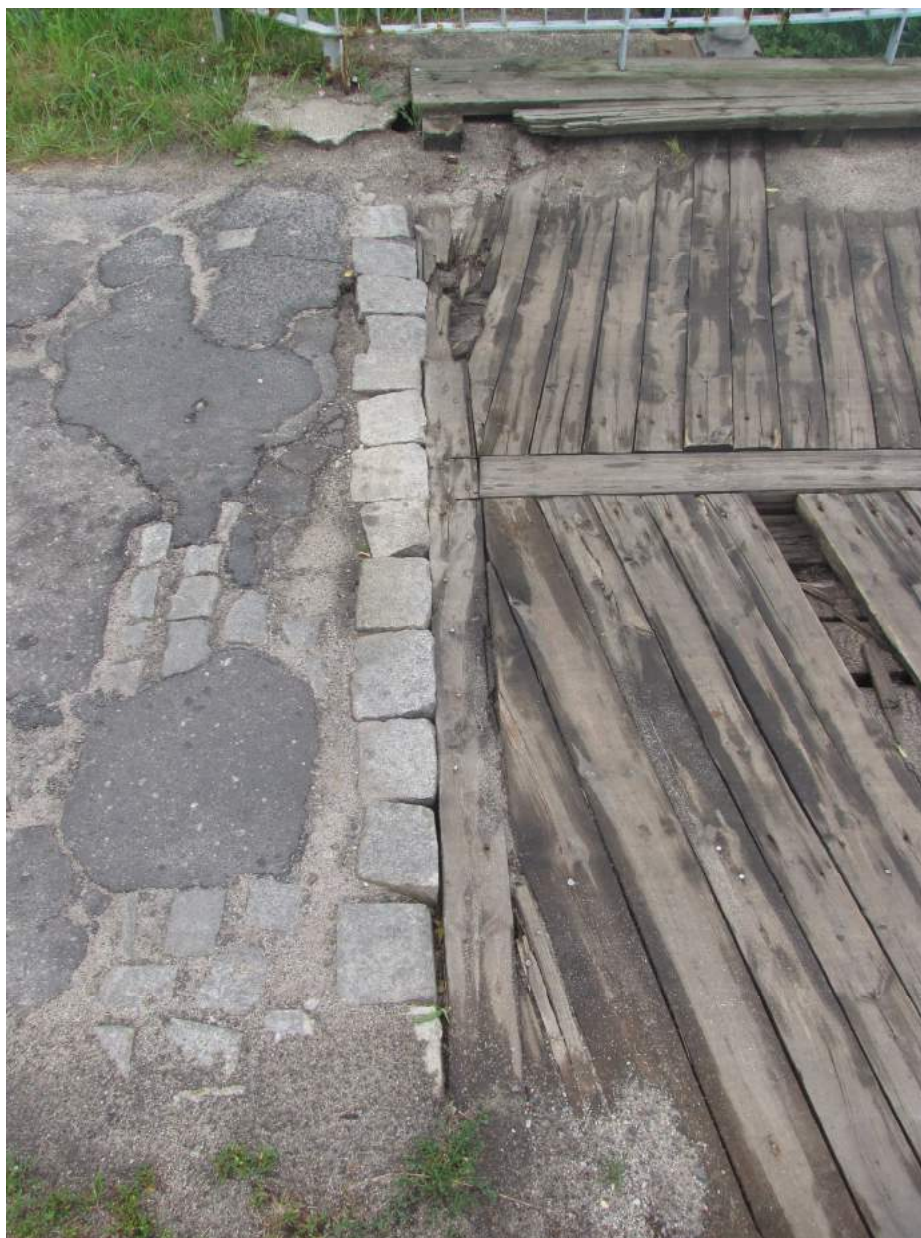
Nawierzchnia bitumiczna dojazdów jest skoleinowana i zapadnięta. W konsekwencji na stykach przęsa–dojazdy powstał próg. Zakłada się istnienie płyt przejściowych za przyczółkami, które jednak nie spełniają swojej funkcji.

Fot. 11. Nawierzchnia na obiekcie i dojeździe do obiektu

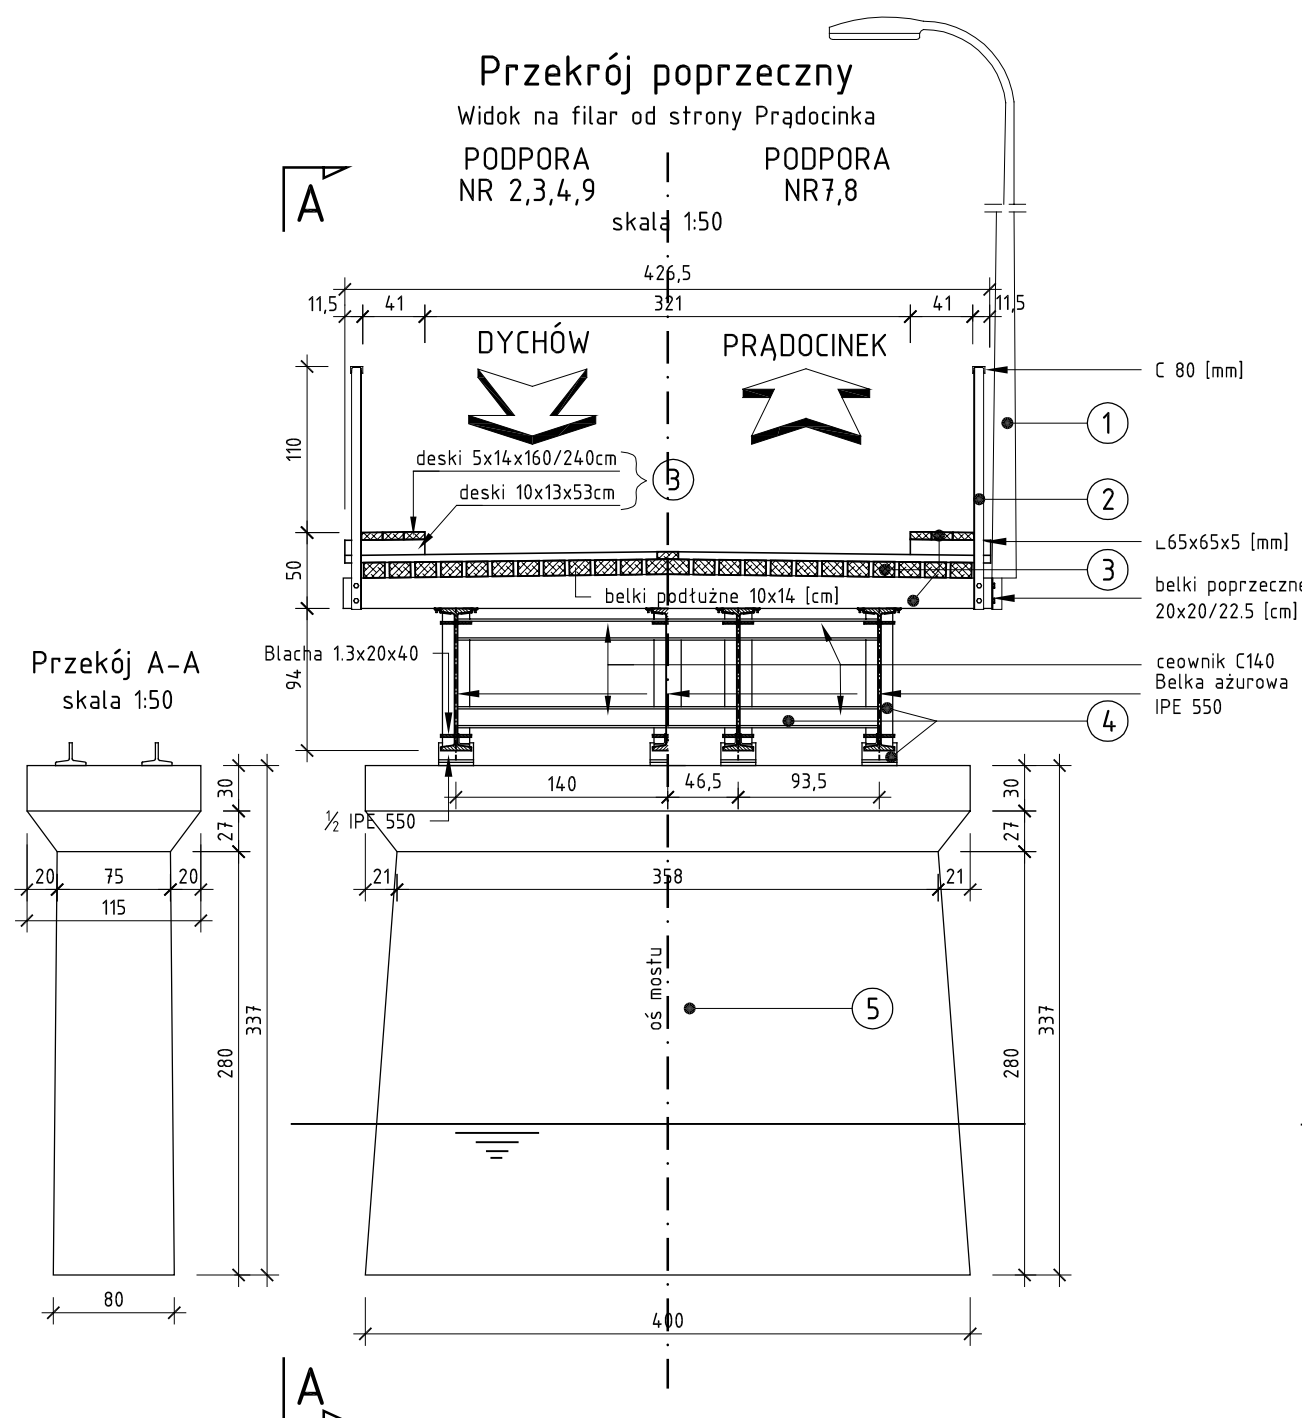
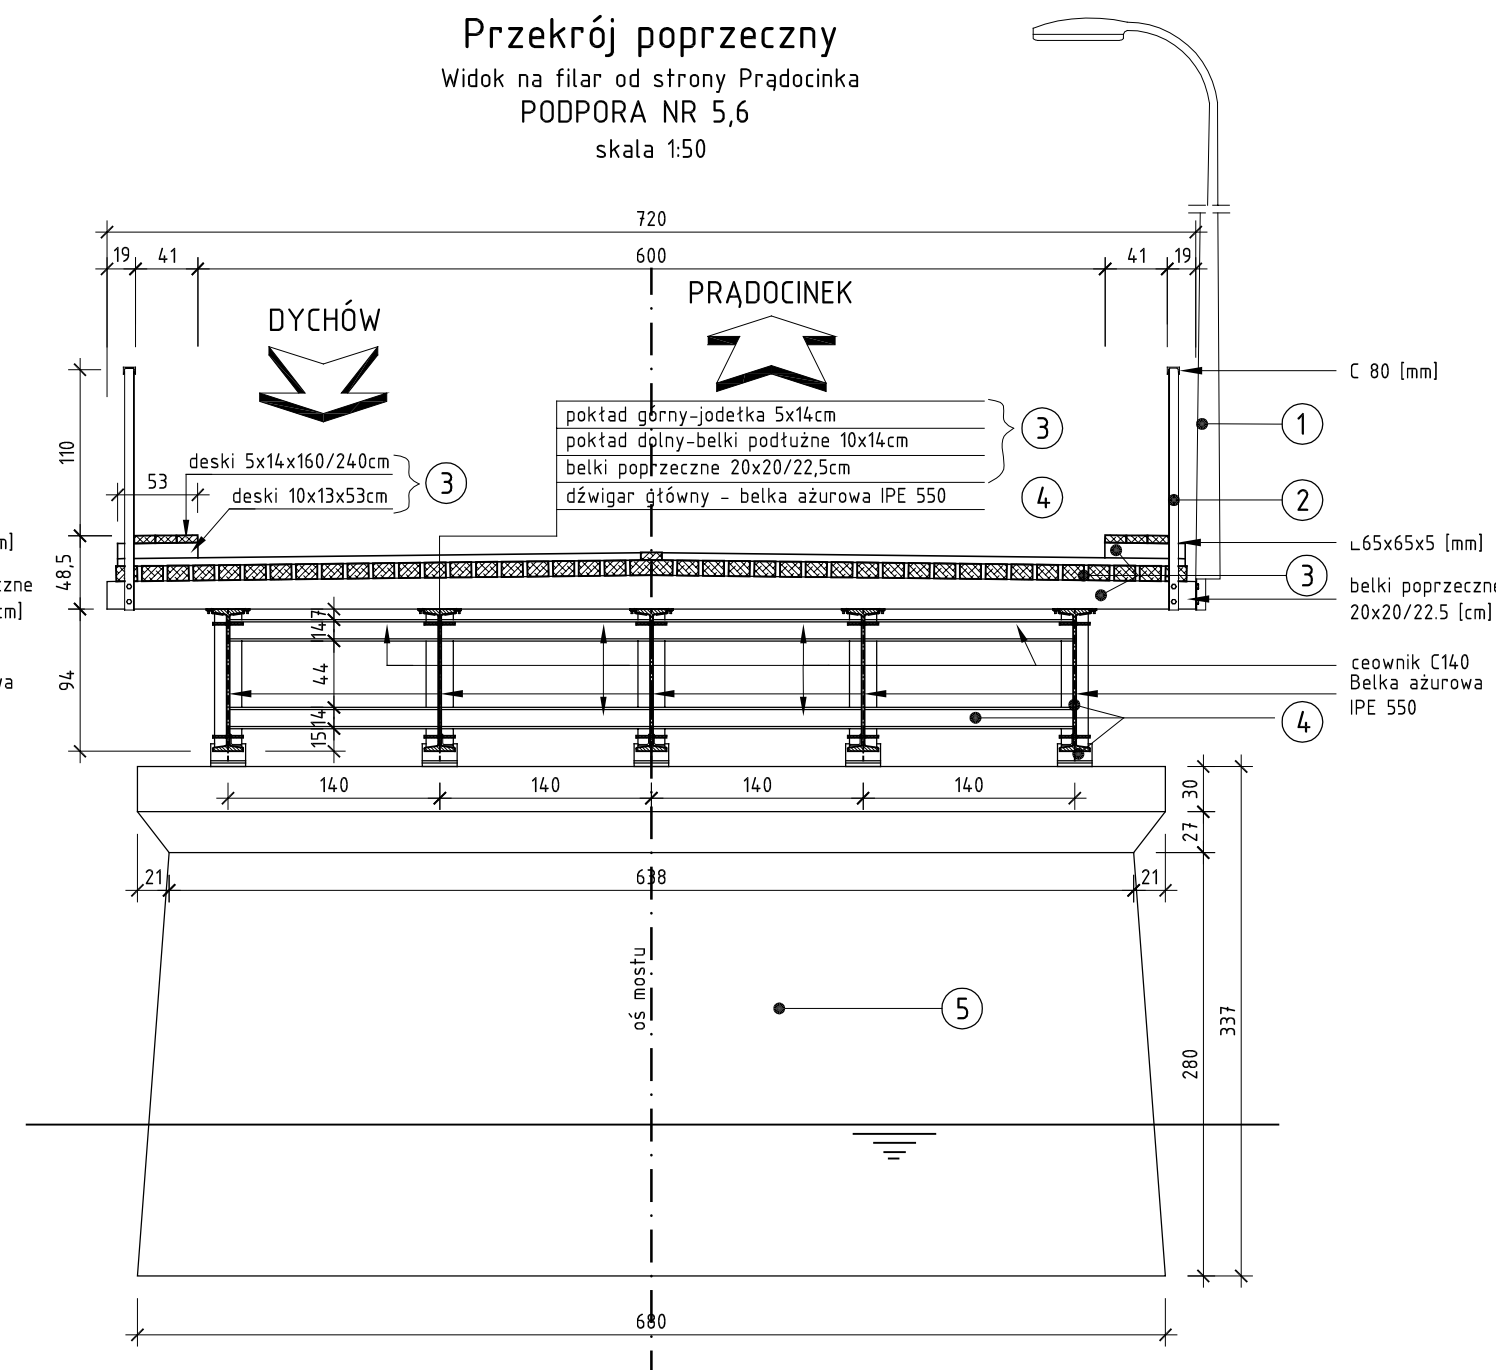
# PRZEKROJE POPRZECZNE

- 1 DOBRY STAN SŁUPÓW OŚWIETLENIOWYCH, BRAK OGNISK KOROZYJNYCH.
- 2 NIELICZNE OGNISKA KOROZYJNE, DEFORMACJA I WYGIĘCIE NIEKTÓRYCH SEGMENTÓW.
- 3 POKŁAD DOLNY, GÓRNY ORAZ POPRZECZNICE WYEKSPLOATOWANE. ZNACZNE DEFORMACJE, SPEKANIA, OBECNOŚĆ GRZYBÓW. USZKODZENIA POPY IZOLUJĄCEJ POPRZECZNICE OD POKŁADU NAWIERZCHNI
- 4 ZAAWANSOWANA KOROZJA DŹWIGARÓW GŁÓWNYCH ORAZ STALOWYCH ELEMENTÓW STEŻĄCYCH. BRAK NADMIERNYCH PRZEMIESZCZEŃ I DEFORMACJI.
- 5 DOBRY STAN PODPÓR POŚREDNICH. LOKALNE UBYTKI OTULINY BETONOWEJ. WIDOCZNE ZBROJENIE PODPÓR.
- 6 UBYTKI SPOIN MIĘDZY BLOKAMI KAMIENNYMI.
- 7 BRAK UBYTKÓW POWIERZCHNIOWYCH BETONU. ODŚLONIĘCIE SKRZYDEŁKA.
